A) Visite de la Carrière le 30 août 2016 par le Collectif "Ensemble pour préserver le versant des Côtes"

B) Rappels de la réglementation et propositions de la remise en état de la carrière de 2006 à 2016

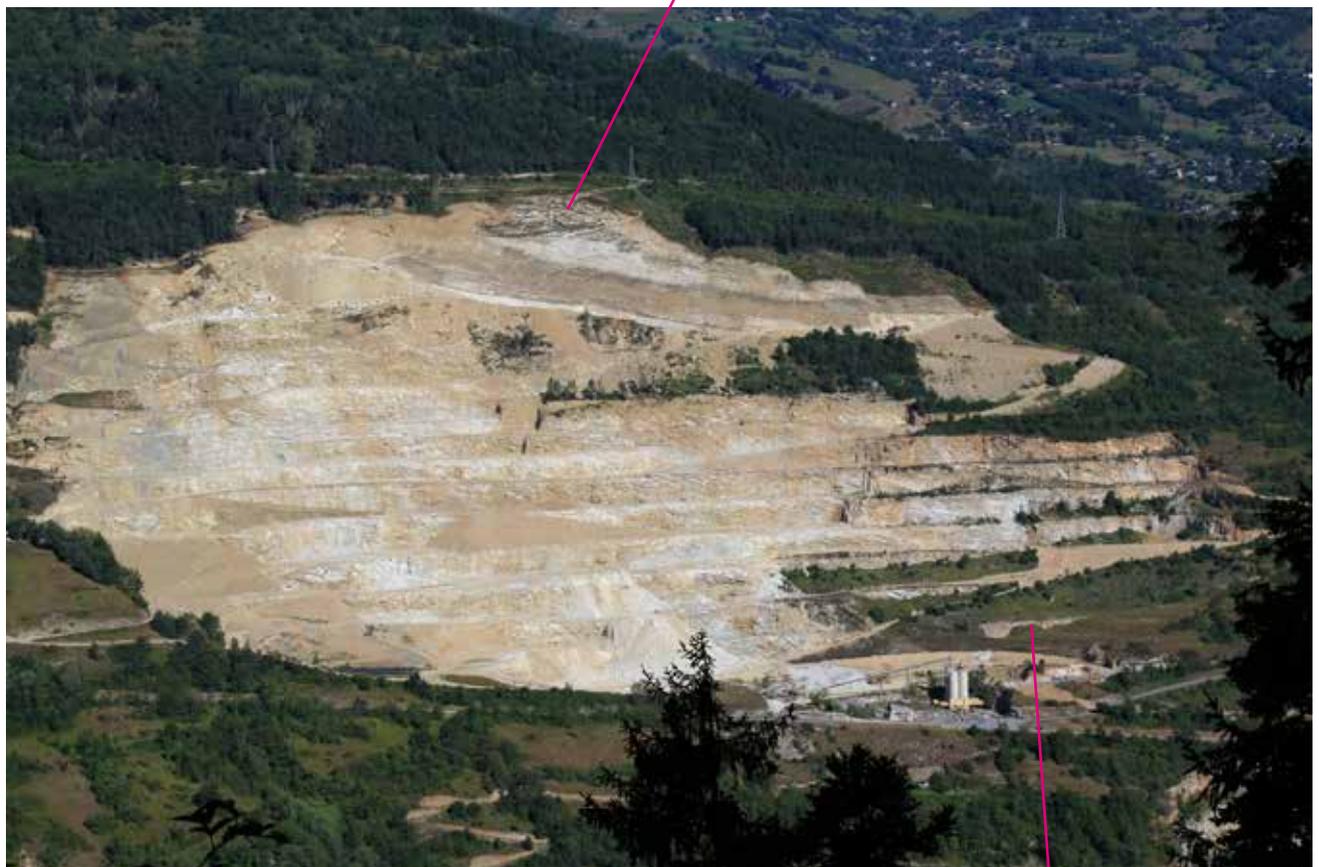
Photo prise en août 2016

La remise en état de cette partie (en bas à droite sur la photo) était déjà mise en route depuis 2006 en fonction des archives des diverses réunions de CLIS. Le "belvédère" offre un point de vue intéressant sur le mode d'exploitation de la carrière mais n'apporte pas plus de réponse sur la remise en état elle-même.

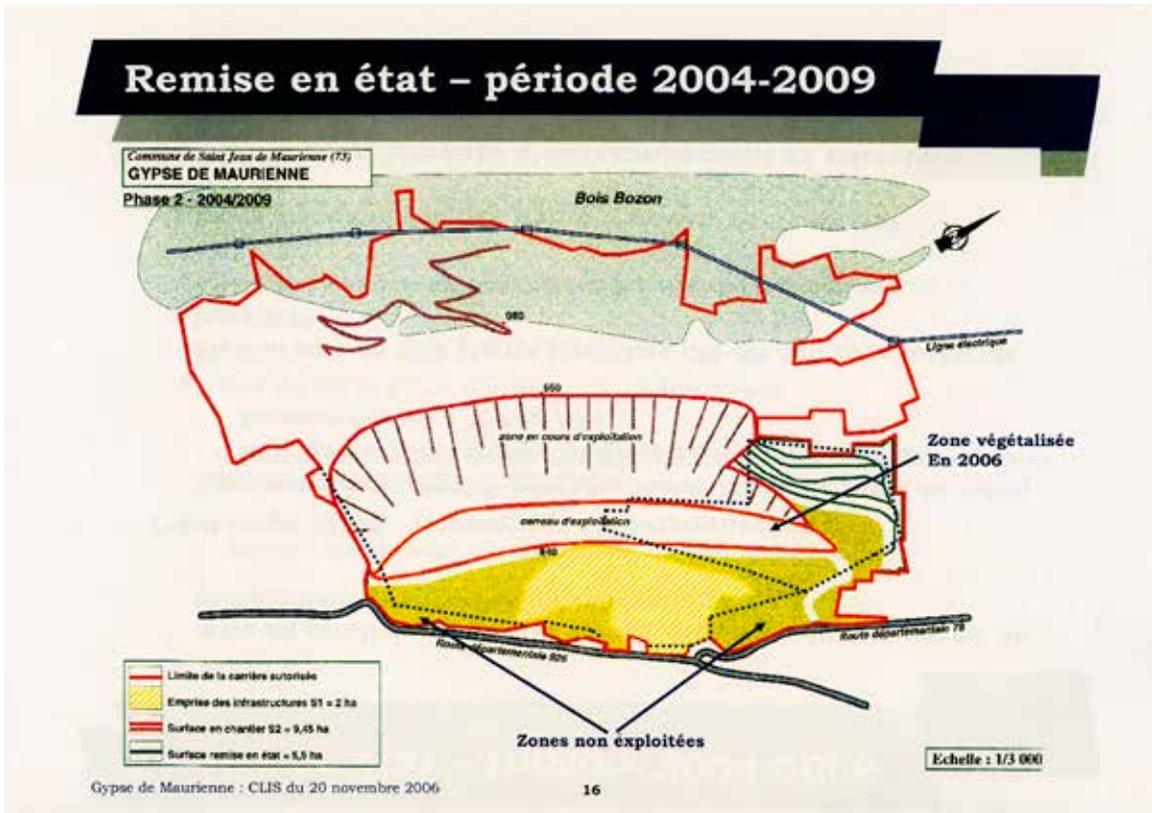
On peut remarquer sur le croquis présenté à la CLIS de 2006 la zone déjà considérée végétalisée.

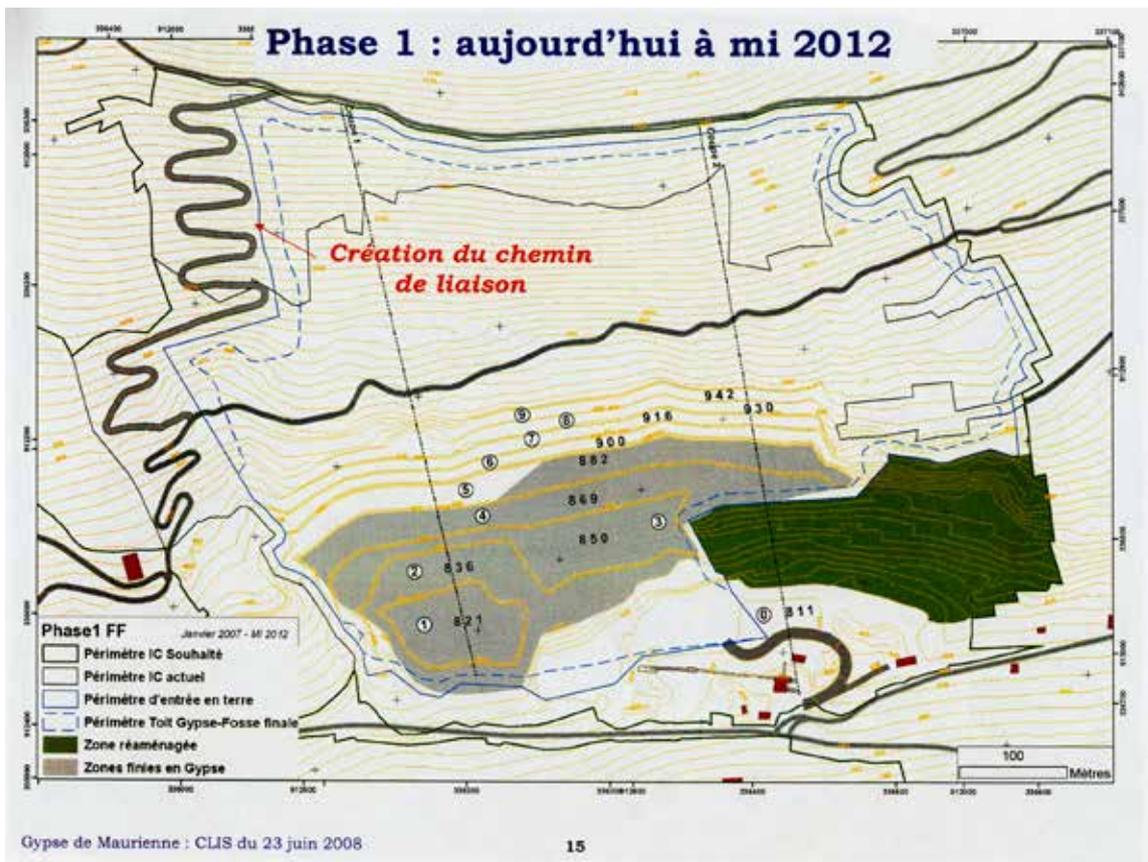
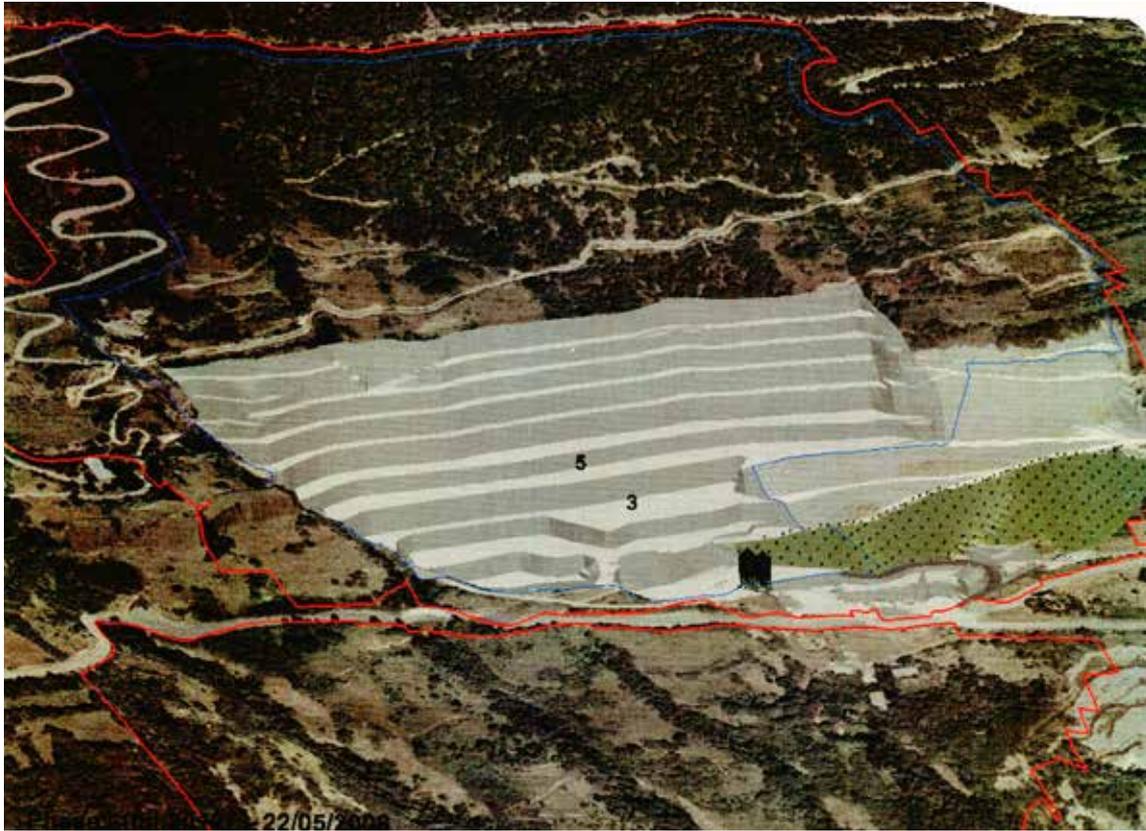
CLIS de 2008

La zone annoncée végétalisée en 2006 ne correspond pas à ce qui est présenté ici comme zone réaménagée (en vert), phase 1 : de 2008 à mi 2012.

Dans le projet présenté phase 1 ci-dessus (de 2008 à 2012), le décapage s'arrêtait au gradin 10 et la remise en état réalisée en bas à droite à la limite des silos.

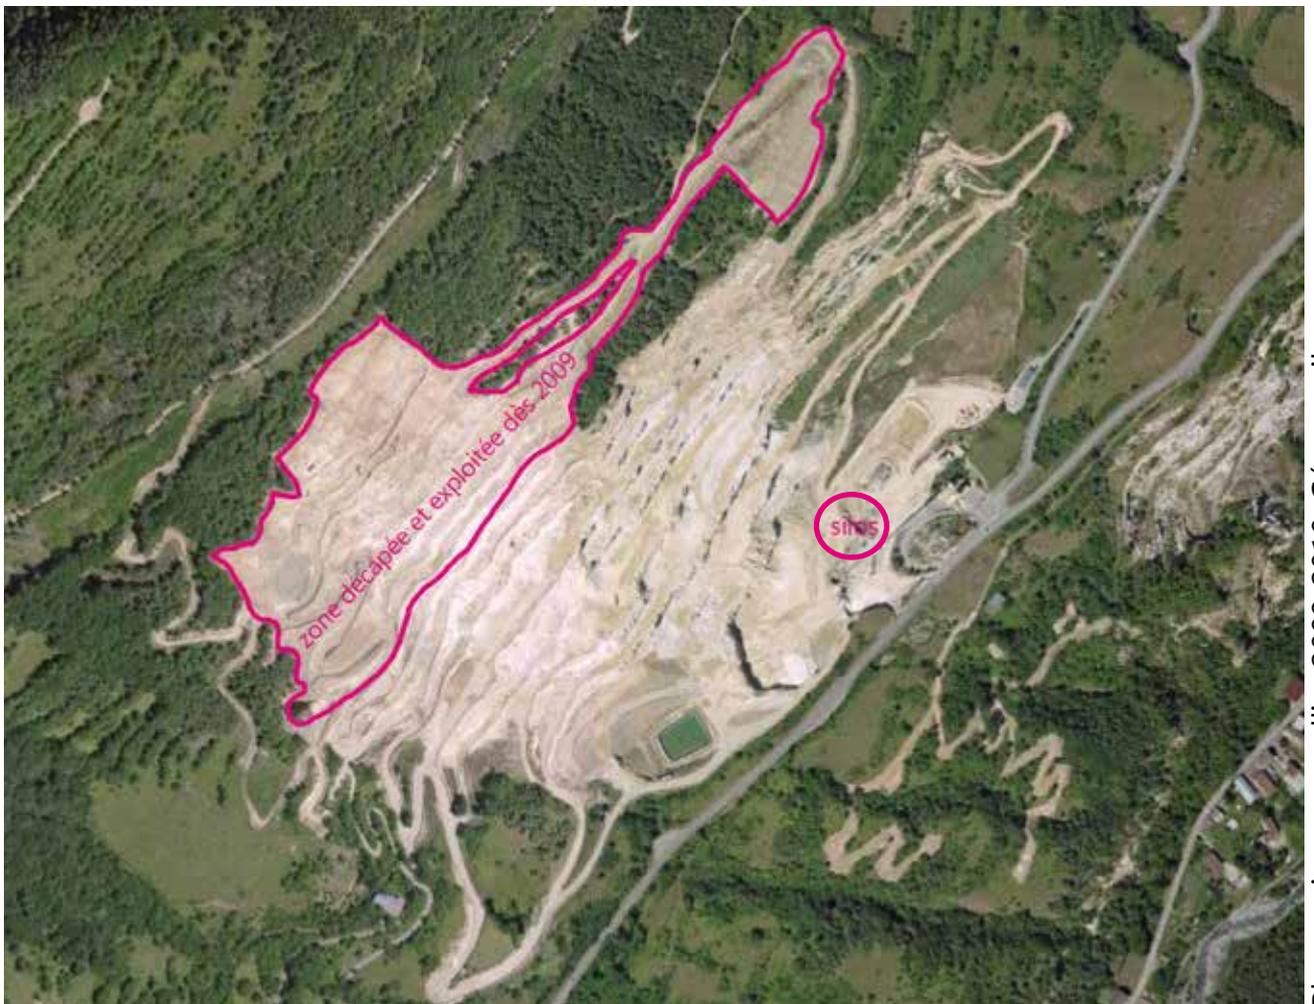
Photo prise par satellite 2009-2010. Géoportail.

La photo géoportail ci-dessous montre bien que le décapage a été opéré largement au-dessus du gradin 10 et sans remise en état supplémentaire, cela bien avant les deux éboulements.

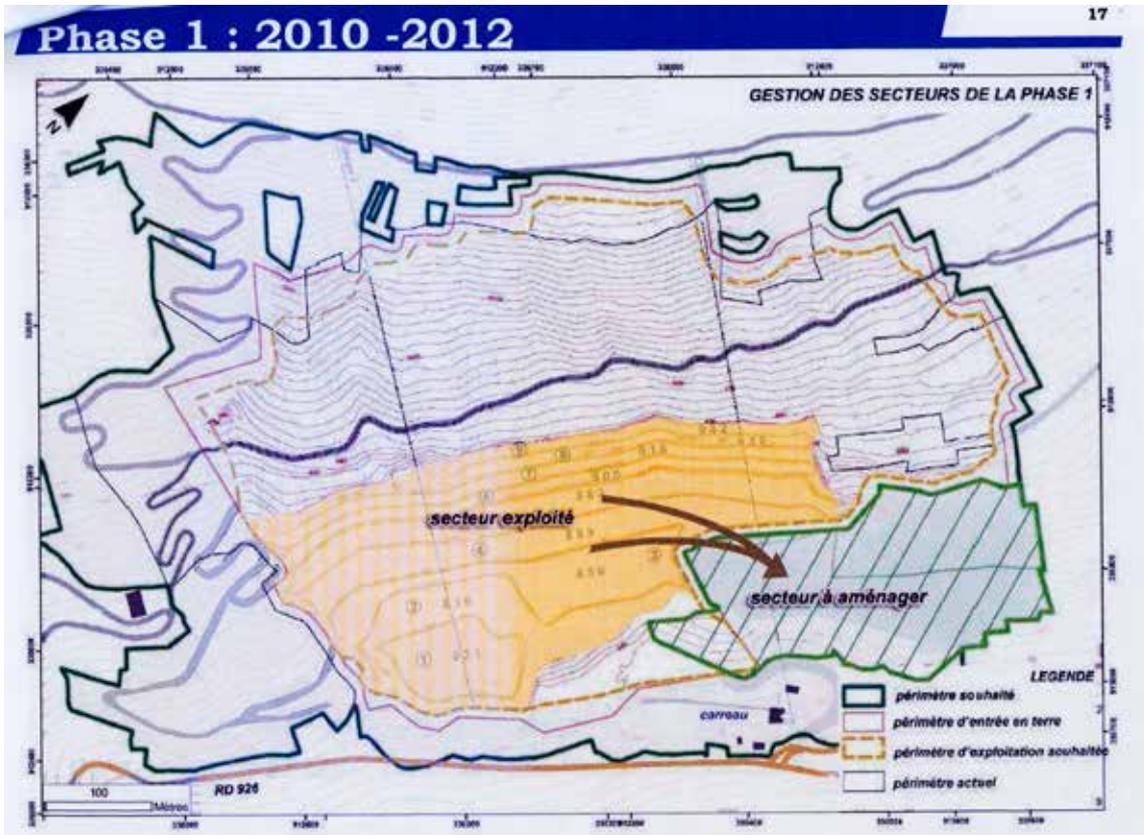
La zone annoncée réaménagée lors de la CLIS 2008 (période 2008-2012), devient en grande partie un secteur à aménager phase 1 (2010-2012). **Pourquoi ?**

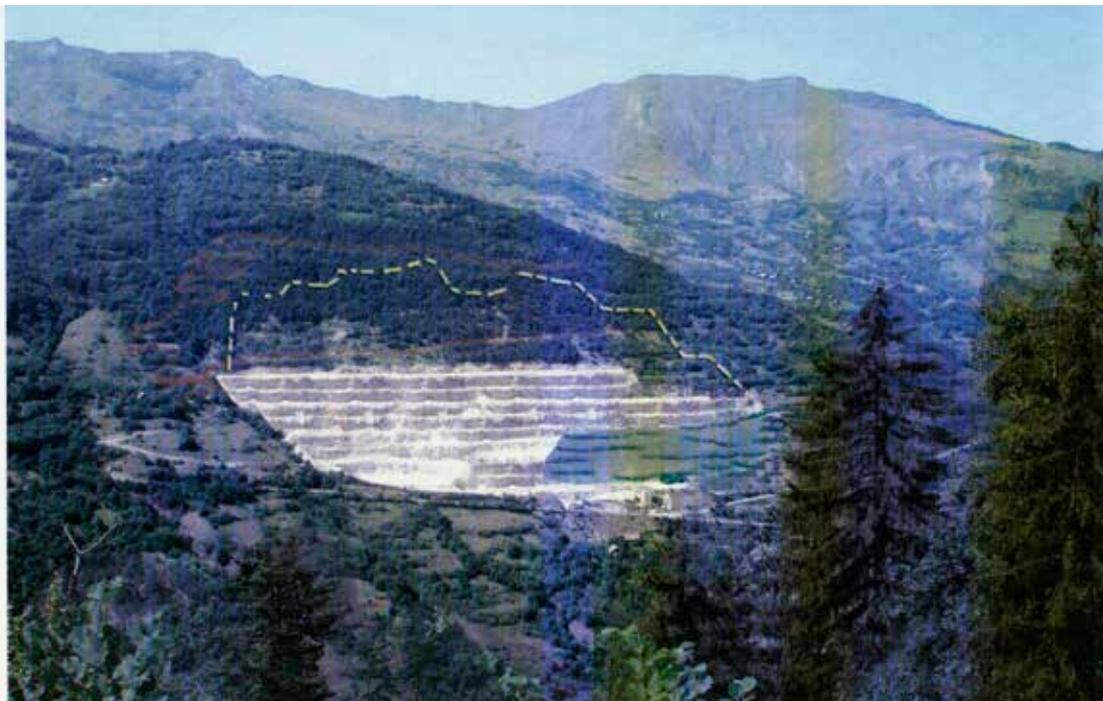
Pourquoi a-t-on utilisé pour cette simulation (ci-dessous) une photo ne correspondant pas à la réalité ? Le cliché de Géoportail (page précédente) nous montre bien que la partie supérieure gauche est déjà décapée !

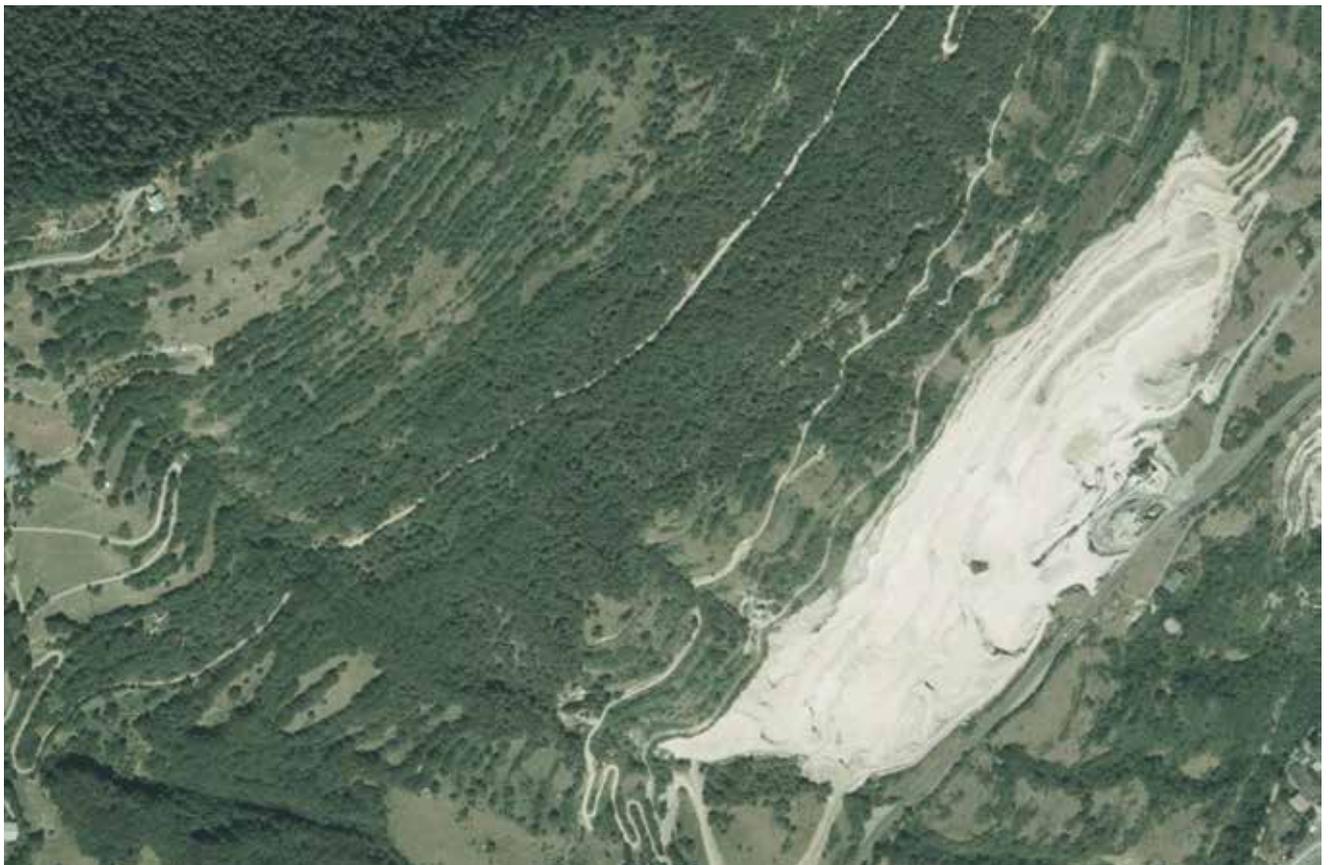
Cette photographie de 2003 (IGN) montre bien ce qu'était la pinède (sous le chemin dit du chef lieu...) sur le foncier de Saint-Pancrace.

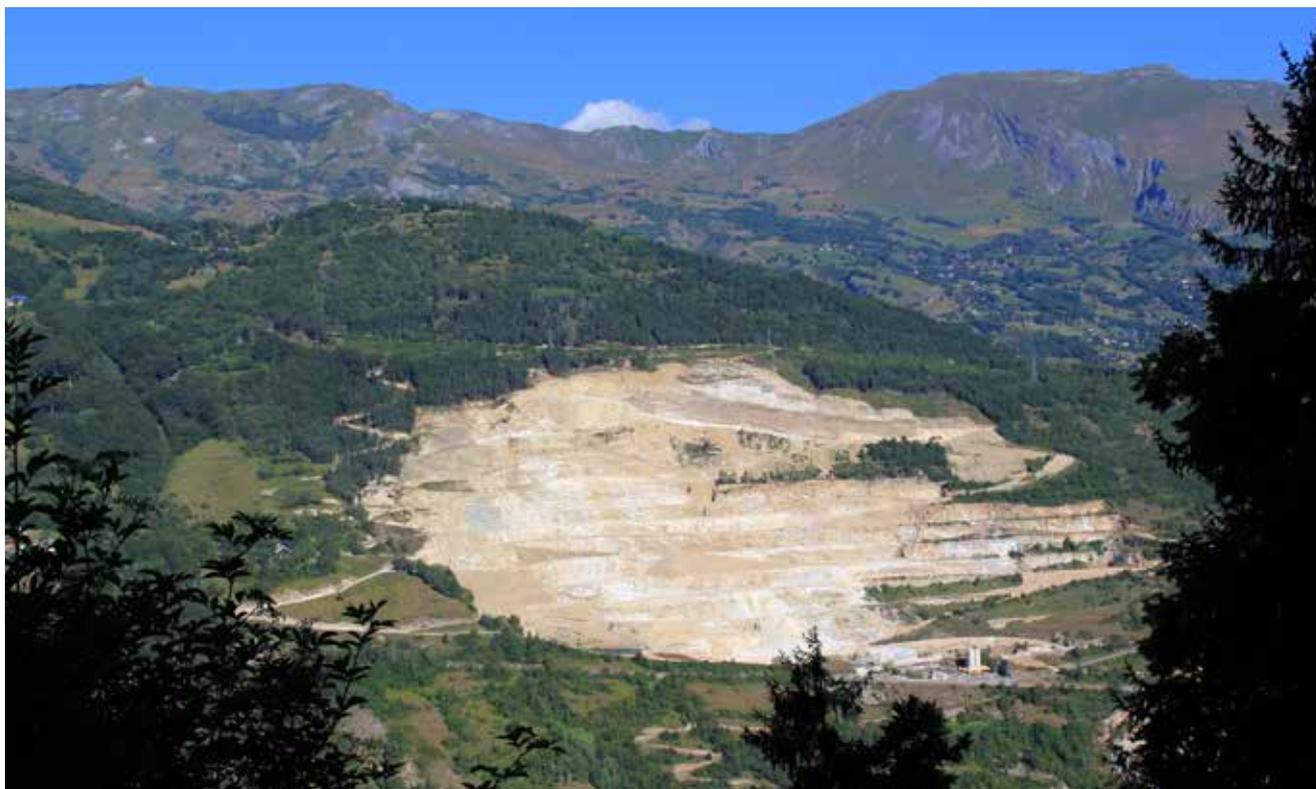
Photo prise en août 2016.

Les explications données le 30 août 2016 ne sont pas satisfaisantes. Il nous est dit que la remise en état du site se referme tout doucement sur la carrière. Selon le point de vue photographique, ci-dessous depuis la Combe ou page 1 depuis Albiez, force est de constater que la remise en état reste très timide, contrairement au décapage.

Difficile de constater une revégétalisation.

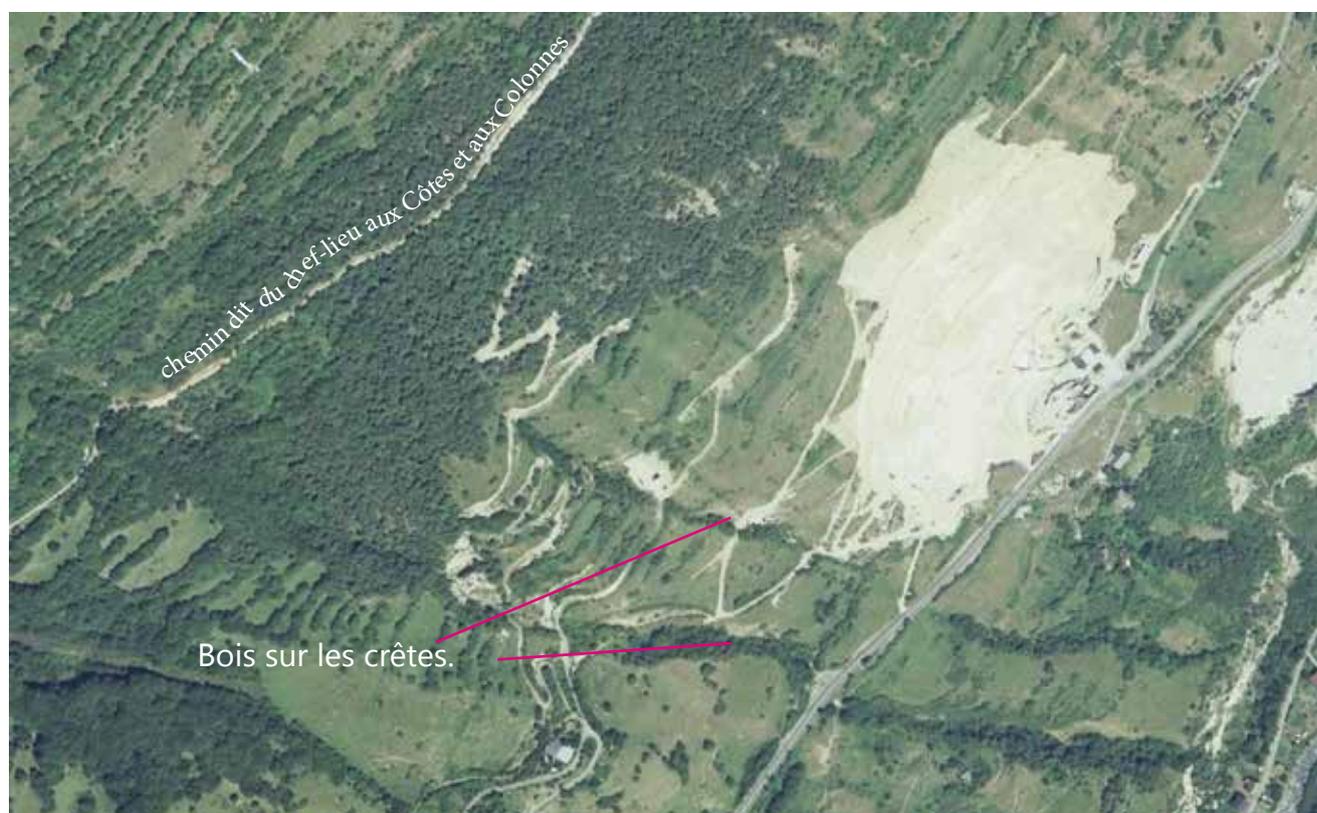
Photographie 1990 IGN

Mais comment expliquer qu'avant le décapage de la carrière il y avait bien un boisement sur les crêtes ? Pourquoi ne pas reboiser juste un peu sur les crêtes ? Comme on peut le voir sur cette photographie de 1990 (ci-dessous).

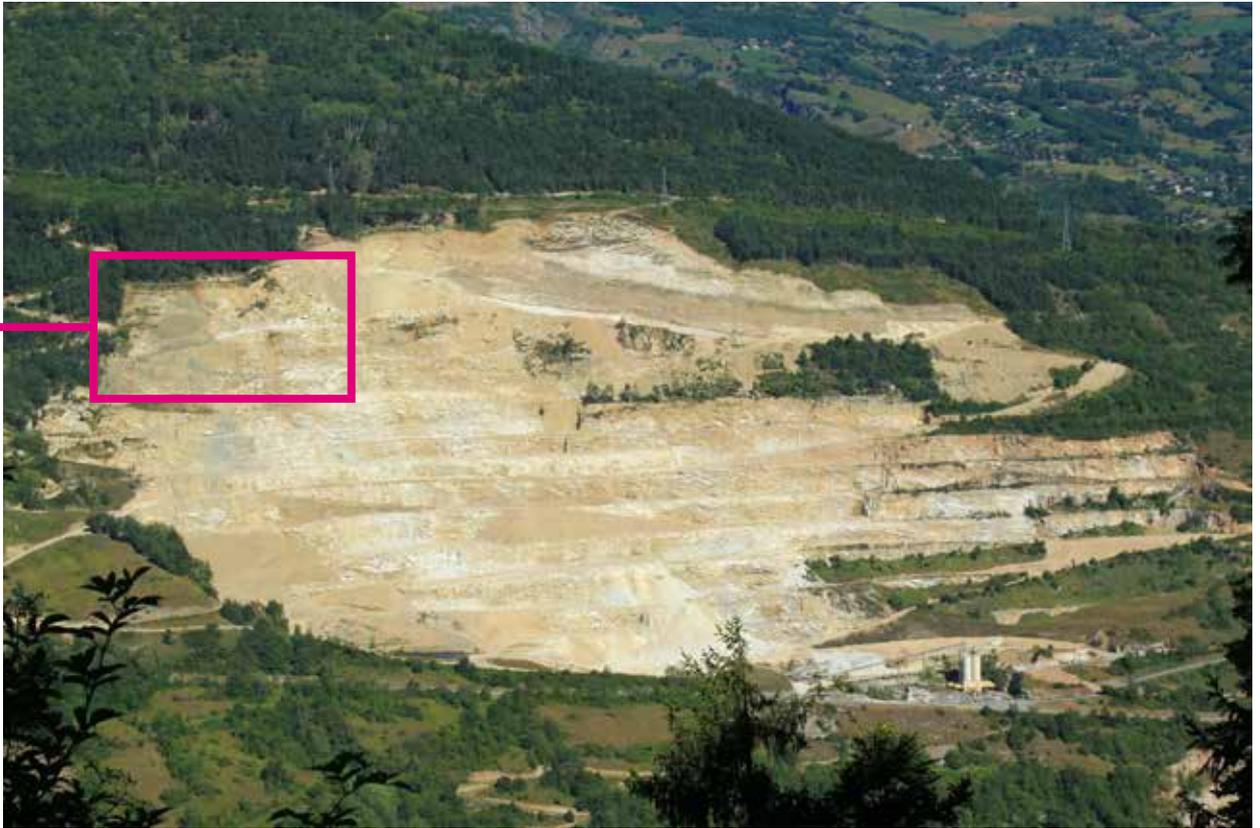
photo prise le 14 août 2016

Va t-on continuer à déplorer ce décapage monumental ?
Quelle végétalisation pérenne sur ces zones maintenant ravинées ?

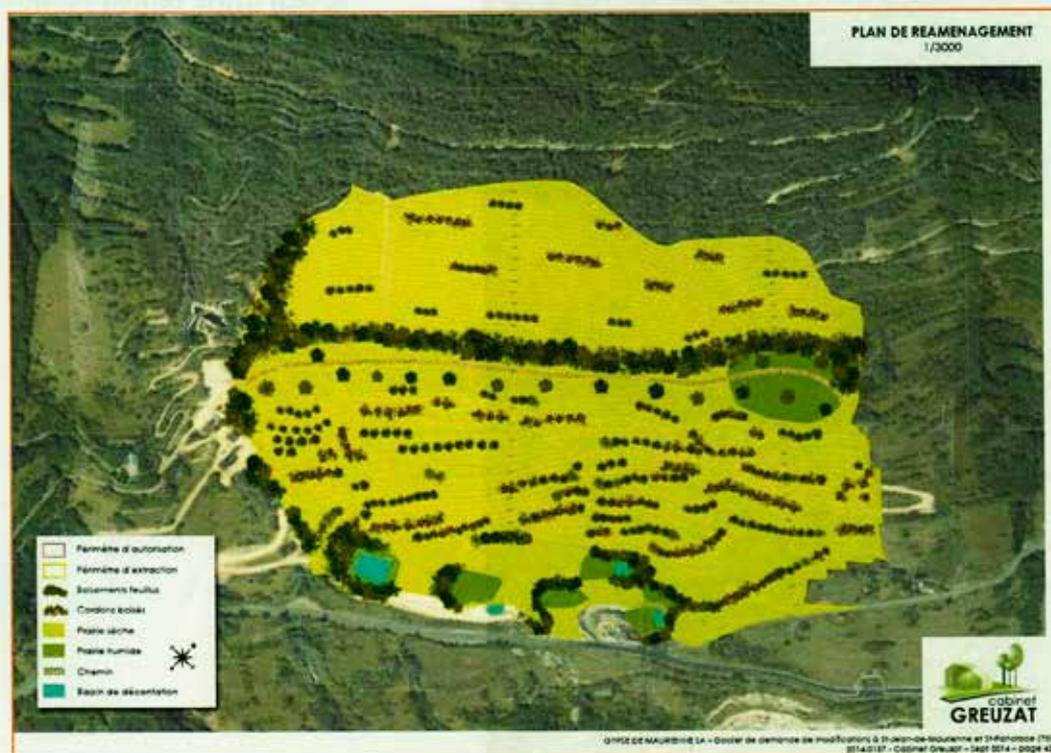
CLIS de 2015

Pour la partie haute, foncier de Saint-Panrace, la proposition privilégie des prairies sèches. Auparavant sur cette partie, il s'agissait d'un bois appelé Bois Bozon, indiqué depuis toujours sur la carte IGN. Les pâturages en lignes (prairies sèches), ici les anciens disent "les broues", se situent sous les Colonnes.

Toujours en nous référant au suivi environnemental présenté à la réunion de CLIS de 2015, nous voyons au-dessus du chemin de Pierre-Pin une simple ligne de boisement. Le Bois Bozon a complètement disparu.

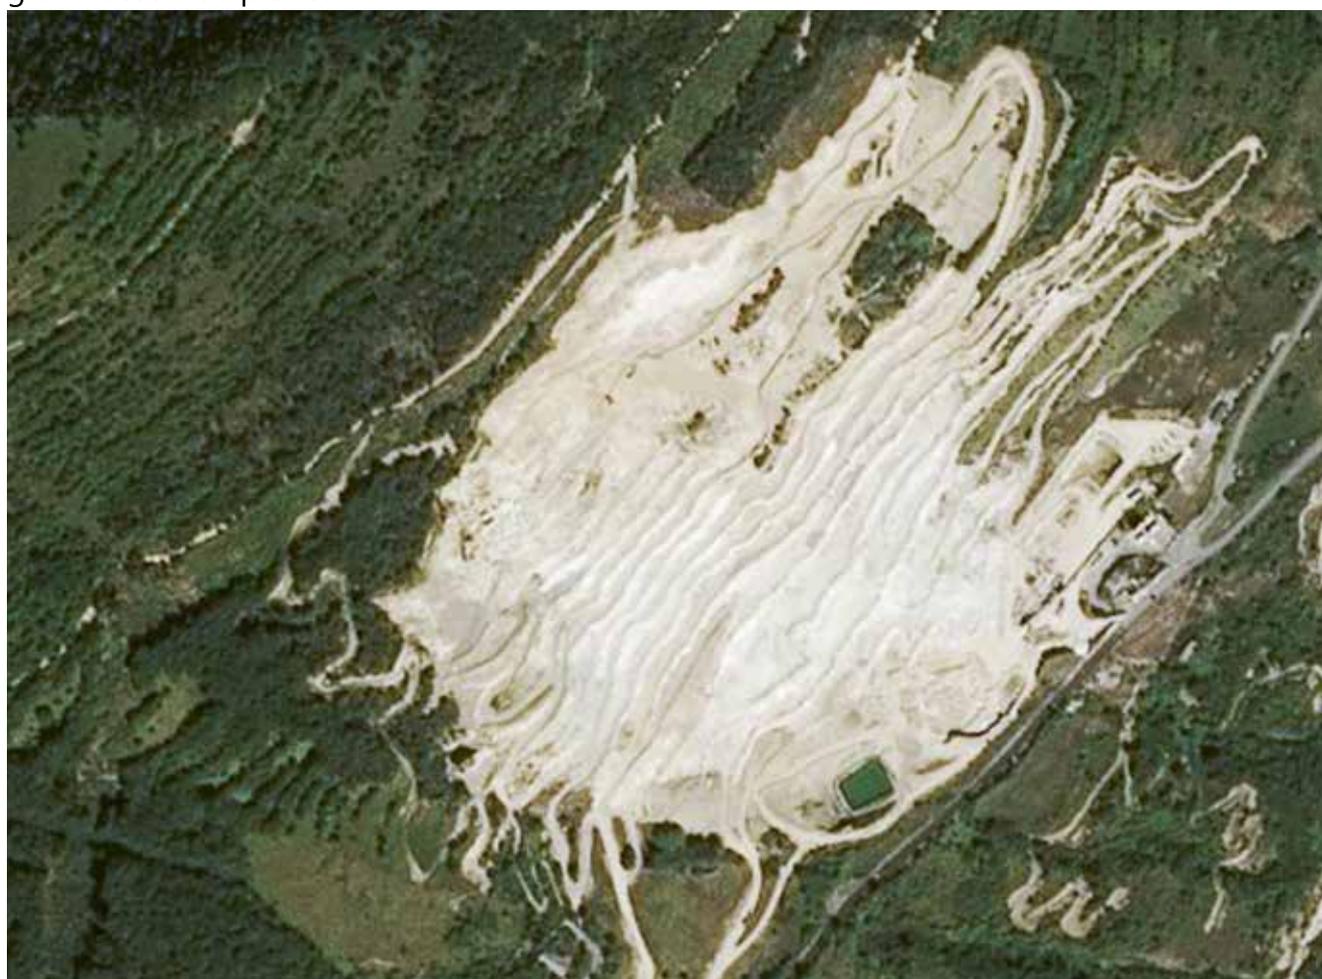
Photographie Géoportail de 2015.

Les photos prises en août 2016 (page 11) et la vue aérienne 2015 (ci-dessous) attestent d'un grand désert de pierres !
