Commission de suivi de site (CSS) Maurienne

29 mars 2022 – St Jean de Maurienne

LANXESS

Incident du 3 juin 2021

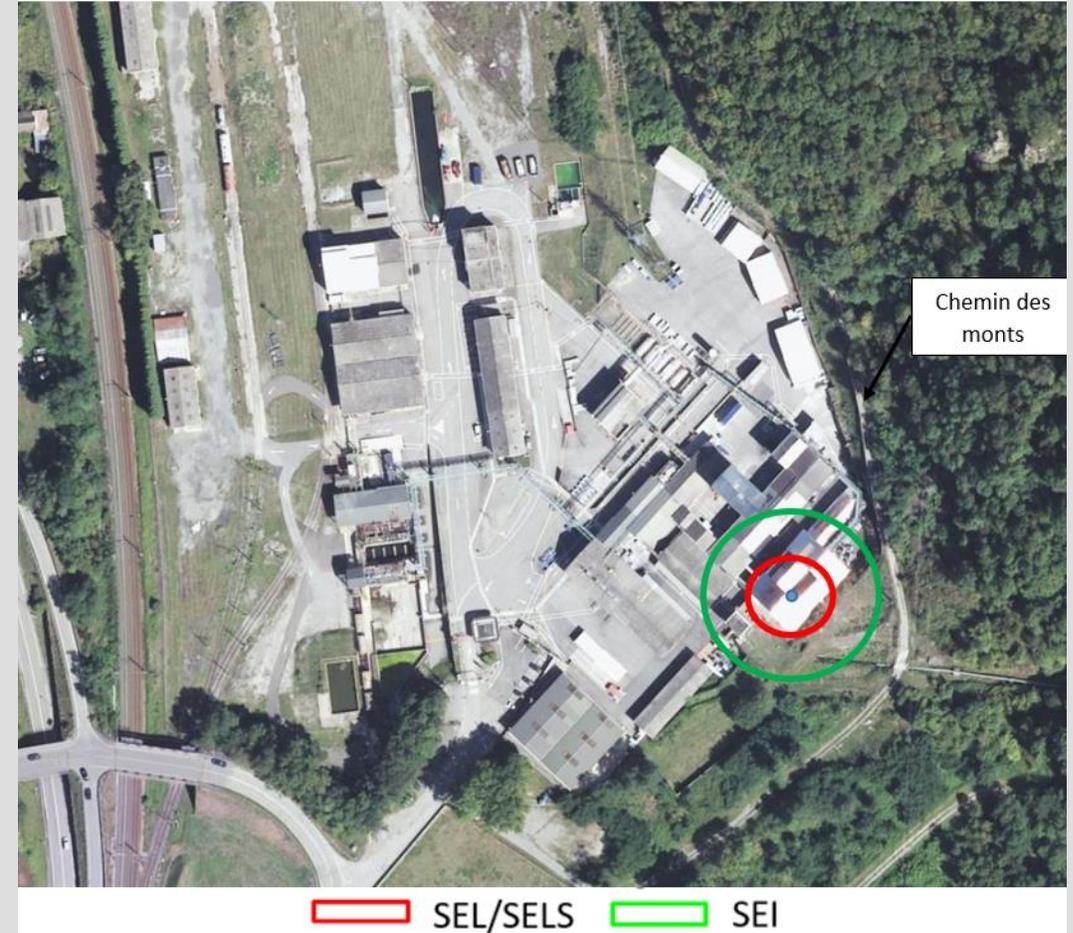
- Pas de blessé
- Pas de pollution du sol (récupération station effluents)
- POI non déclenché
- DREAL informée
- Matériellement : câblages E&I, calorifuges à changer
- Fumées visibles en haut du bâtiment commun L1 et L2 pendant 6 minutes
- > Brume blanche stagnante sur la zone non exploitée du site , vent faible
 - Faible opacité du nuage : absence de risque pour la population
 - Confirmation par modélisation :
 - Seuil des Effets Létaux : 14m
 - Seuil des Effets Irréversibles : 35m

- Fuite d'un joint de bride sur une vanne de manifold d'utilités non utilisé et non protégé par extinction automatique
- Quantité de phosphore à la fuite estimée : entre 500gr et 1kg
- Défaillance de la régulation du traçage électrique de la canalisation : expansion thermique du phosphore entre 2 vannes fermées ayant provoqué la rupture du joint

- > Nettoyage de l'installation 1
- > Contrôle de la tuyauterie et des joints
- > Réseau extinction automatique étendu à la zone concernée
- > Test des MMR L1
- > Mise en place d'une alarme de température haute sur les lignes phosphore
- > Création d'une fiche reflexe sur la perte d'automate de sécurité en présence de phosphore chaud entre 2 vannes fermées
- > Remplacement du système de régulation du traçage électrique par une autre technologie déjà existante sur site
- > Vérification de l'intégrité des autres lignes 2 et 3
