CSS TRIMET - LANXESS

2ème réunion du 29 mars 2022

INSPECTION DES INSTALLATIONS CLASSES

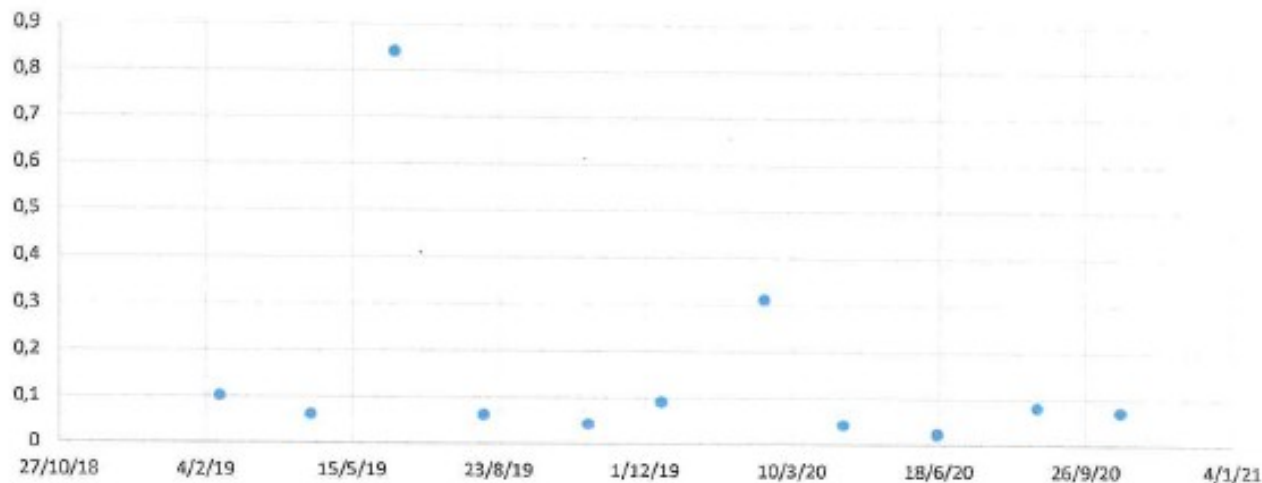
Données DREAL prélèvements ARGENTINE – Concentration PO_4^{3-} (mg/L)

Risques chroniques (anomalie phosphate dans l'Arc)

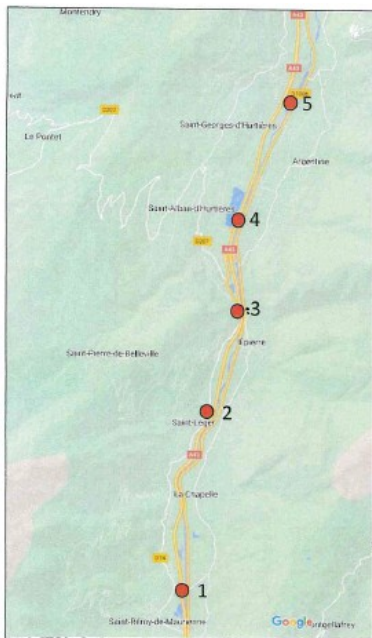
Risques chroniques (anomalie phosphate dans l'Arc)

N°	Désignation	PO ₄ ³⁻ (mg/L)
1	Les Chavannes – Radar D1006	0,04
2	La Chapelle – Relais de la Chapelle	0,05
3	Epierre - Garage Renault <i>amont, usée</i>	0,10
4	Argentine – Lac des hurtières <i>aval usée</i>	0,21
5	Argentine – Route de la torchette	0,24

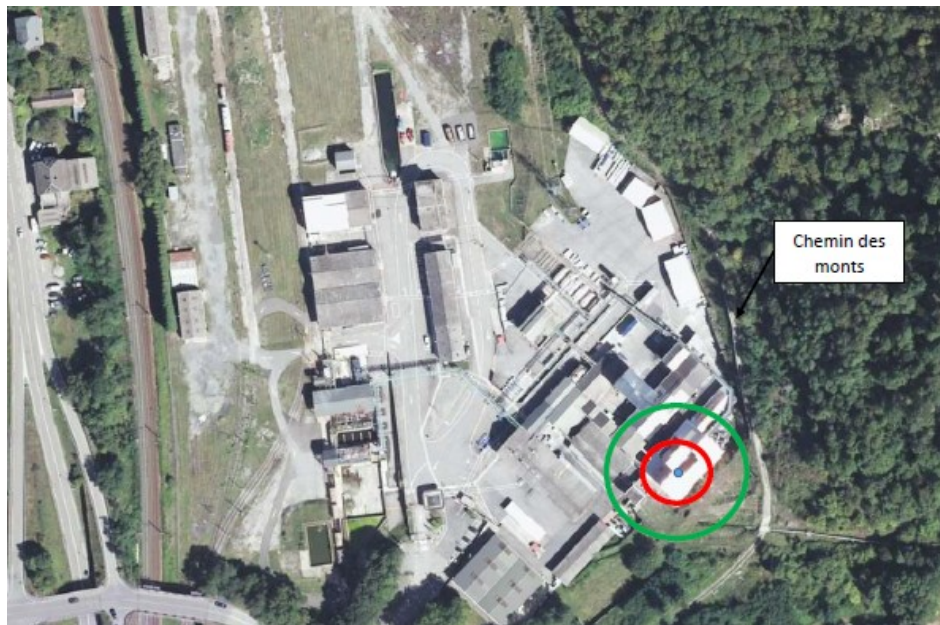
Fuite au niveau du bâtiment des brûleurs

- défaut automate de sécurité (SIL-2) ligne 1 => mise en sécurité de l'installation.
- Fermeture 2 vannes assurant l'alimentation en P du brûleur
- piégeage P dans un tronçon de 20 mètres
- Le traceur a continué à chauffer le P => $\uparrow T^{\circ}$
- Seuil alarme « T° haute » fixé à 120 °C
- => Chef de poste a mis l'installation sous surveillance.
- une fuite à 103 °C (joint sur bride de la vanne « azote »)
- Intervention rapide du chef de poste (RIA) et le figeage du produit
- => Arrêt de la fuite.

- Abaissement du seuil d'alarme à 102 °C
- Révision de l'ED en septembre 2022 sera l'occasion de :
 - identifier tous les tronçons dans la même situation
- remplacement annuel des joints en graphite
- mise en place d'un système de mesure (TIMS) pour faire des mesures dans l'environnement à hauteur d'homme
- Fiche réflexe sur défaut automate de sécurité
- Formation aux bonnes pratiques
