Avis de VNEA déposé sur le site de l'enquête publique.

Enquête publique

Centrale hydroélectrique sur la Valloirette.

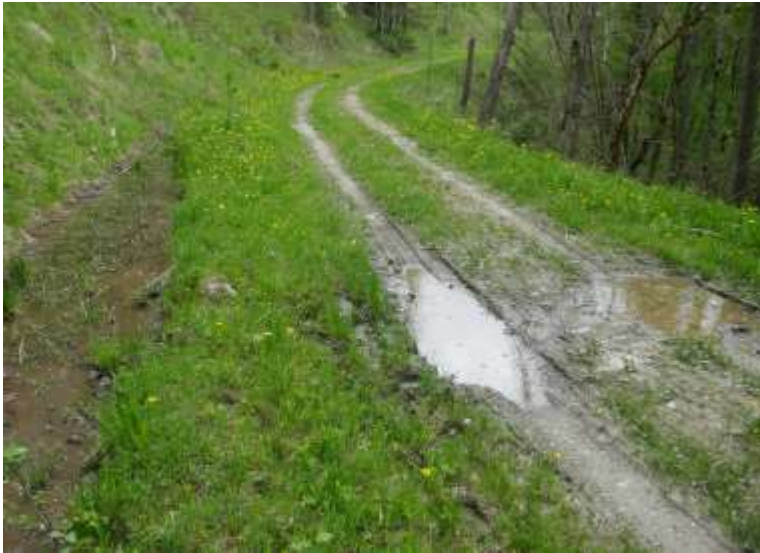
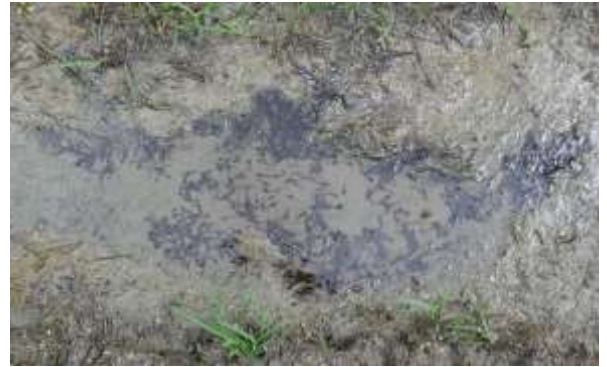
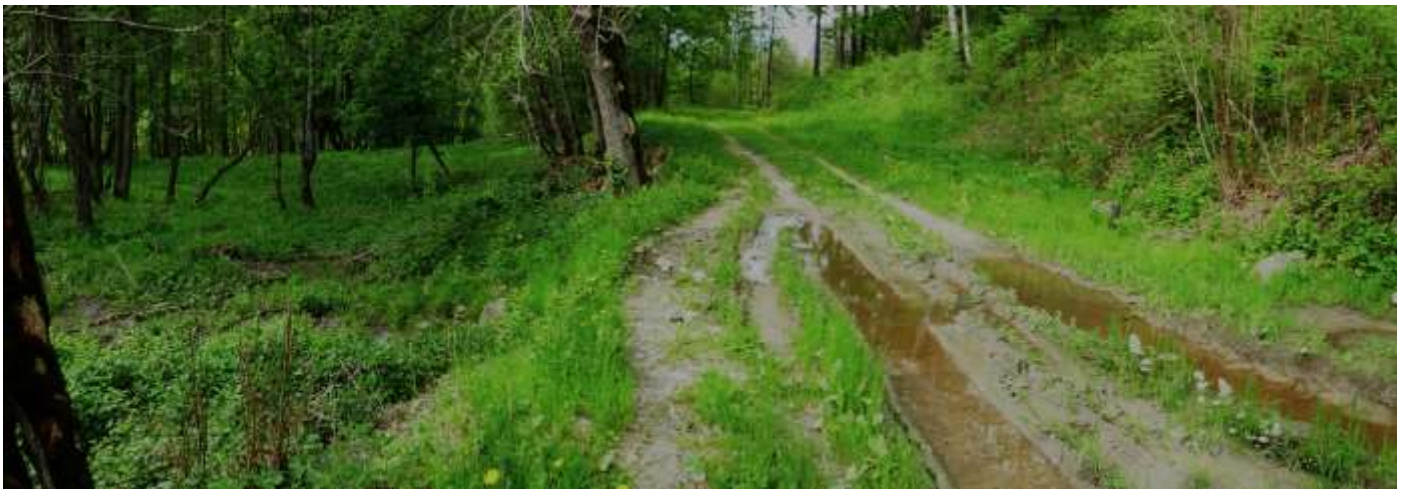
Du dégrilleur d'eaux usées à la parcelle 85 **la piste se situe en zone humide** ; les flaques s'y succèdent et lors de notre visite (15 mai 2022) on pouvait y voir de très nombreux têtards. Par ailleurs sur une longueur relativement importante elle est bordée en amont d'un fossé rempli d'eau. Aucune étude n'a été faite sur les milieux humides et la présence d'éventuelles espèces protégées dans ce secteur.

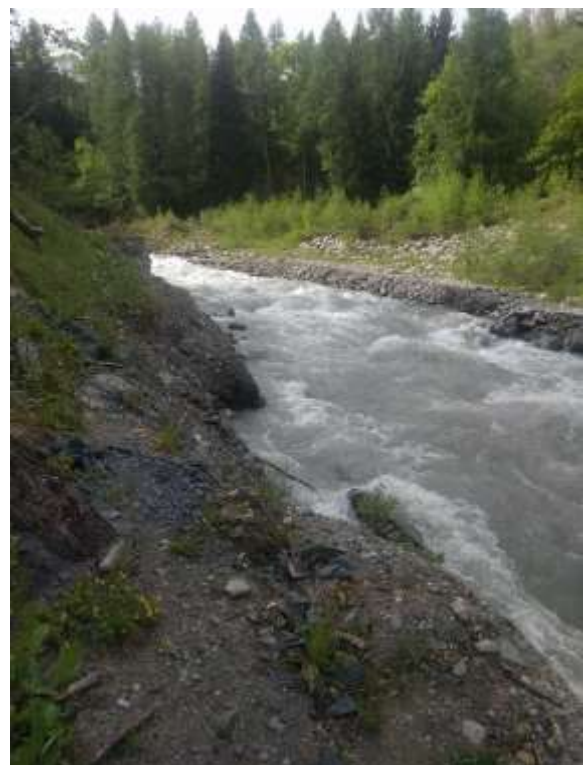
La piste est devenue inexistante le long de la Valloirette un peu après le tunnel. Le terrain y est instable, le talus déjà très haut plonge à pic dans la Valloirette. On constate des éboulements et la digue a été emportée sur une quinzaine de mètres ; il devient difficile d'y passer, même à pied.

Ce problème d'instabilité du terrain n'est pas évoqué.

L'implantation d'une conduite forcée de 1,50 mètre de diamètre (notons au passage qu'en 2016 on parlait de 1,40 mètre) avec évidemment la largeur nécessaire aux travaux des engins de chantier aura un impact énorme dans ce secteur

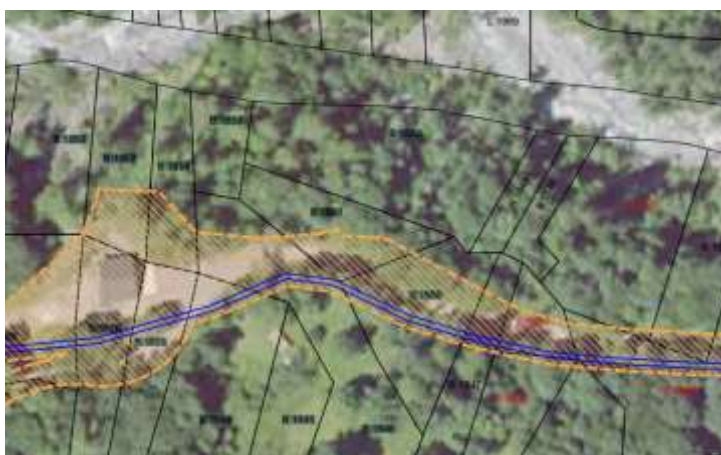
la largeur de la zone impactée représentée ci-dessous ne nous paraît pas justifiée.

En effet, alors même que dans ce secteur la conduite forcée doit passer en amont de la piste ce qui apparaît clairement sur le plan général des travaux, l'emprise inclut des terrains extrêmement pentus situés en dessous.

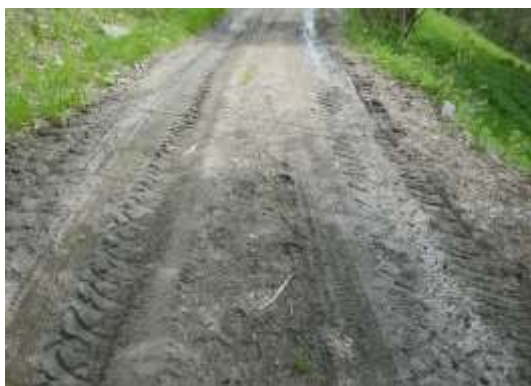
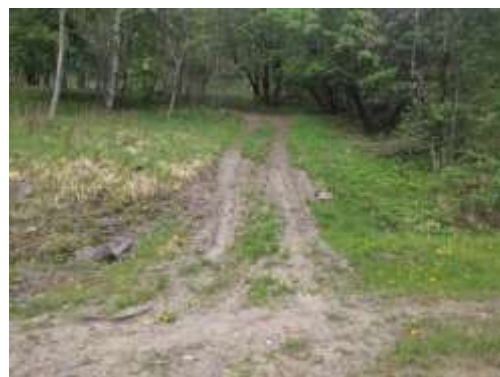
On ne peut par ailleurs qu'émettre des doutes sur la nécessité d'élargir cette piste qui permet aujourd'hui l'accès de gros engins (on voit y voit les traces de passage d'engins de débardage atteignant le secteur de coupe via la piste sous laquelle doit passer la conduite) et si on veut **Réduire** l'impact des travaux, on devra se contenter d'élargissements extrêmement ponctuels.

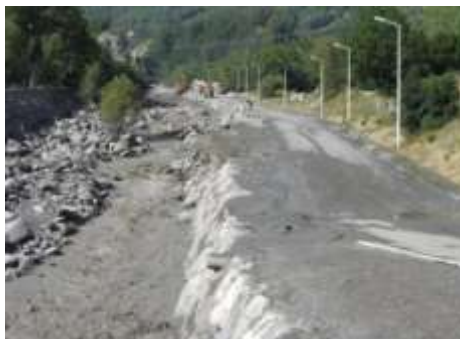
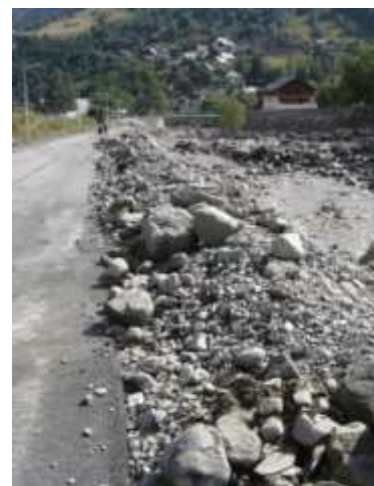
Rue de la Bonne Eau submergée

Pour preuve : les laves torrentielles de juillet 2006 dans le secteur de la Lauzette ont submergé la rue de la Bonne Eau et entraîné l'évacuation du camping.
