# "ENSEMBLE POUR PRÉSERVER LE VERSANT DES CÔTES"

### VISITE DE LA CARRIÈRE

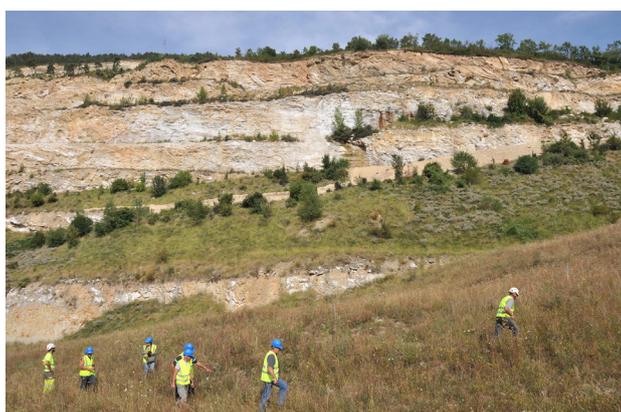
zone aménagée et en cours de réaménagement

Si les explications de Monsieur Merendet ne nous ont pas convaincus, la visite de la zone réaménagée a confirmé l'insuffisance de moyens pour la remise en état. Quant au transport sur le belvédère qui offre une vue d'ensemble intéressante de la zone d'exploitation, il ne nous a pas apporté de réponse sur la remise en état proprement dite. Il nous a cependant permis d'observer que la nouvelle technique d'exploitation en plan incliné à 38° laissera un terrain très (même trop) pentu.

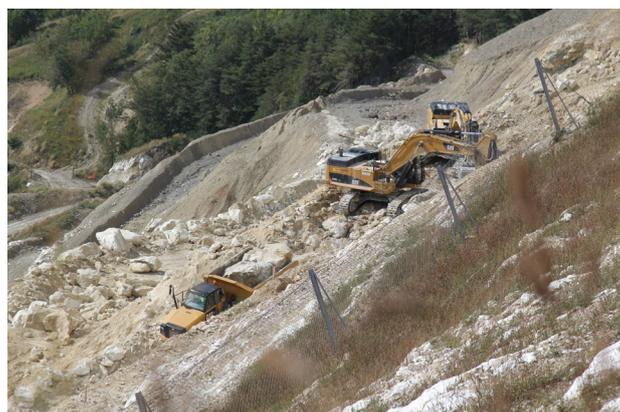
vue de la pente depuis le "belvédère"

En effet selon le projet de l'exploitant de la carrière et l'article 3.1 de l'arrêté du 9 décembre 2014, la zone concernée par le plan incliné s'étage de l'altitude 916 m (bas du plan incliné) à l'altitude 1095 m (sommet de la carrière) soit une dénivelée de 179 m sur une longueur, en plan horizontal, de 251 m. Cela correspond à une pente moyenne de 35,49° soit 71,31 %.

En laissant une pente de 38° soit 78 %, la société d'exploitation va restituer un terrain présentant une inclinaison supérieure à celle d'origine. De plus en raison de l'absence de végétation et de rupture de pente, ce plan incliné présentera l'aspect d'un véritable toboggan.

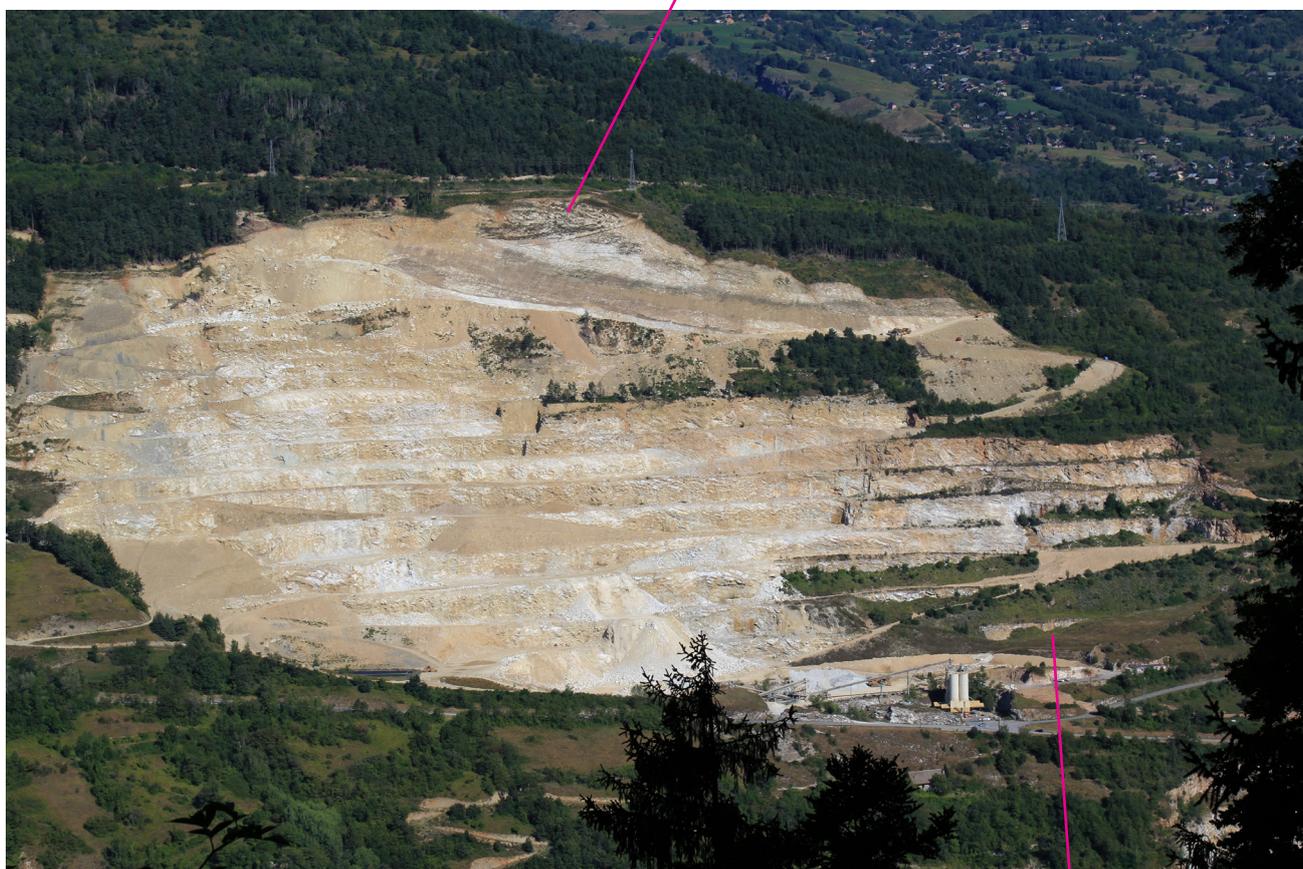
Photo prise en août 2016

"belvédère"

zone aménagée

La remise en état de cette partie (en bas à droite sur la photo) était déjà mise en route depuis 2006 en fonction des archives des diverses réunions de CLIS. Le "belvédère" offre un point de vue intéressant sur le mode d'exploitation de la carrière mais n'apporte pas plus de réponse sur la remise en état elle-même.
